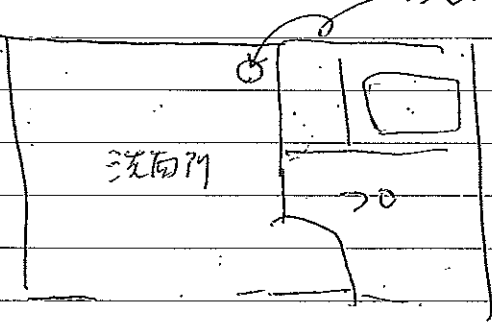
質問ですが、洗剤の排水はここ（排水口）を使用して

うまか？ 試運転時に排水が正常に流れてきた。 明日は水道屋さんが来るので、それをお待ち。

洗濯機の排水は図の通り、脱衣場右側の排水口を使用していました。

洗剤機の排水について。

排水配管は交換したのですが、内蔵がくさ使用

したためです。ご心配をお掛けしました。

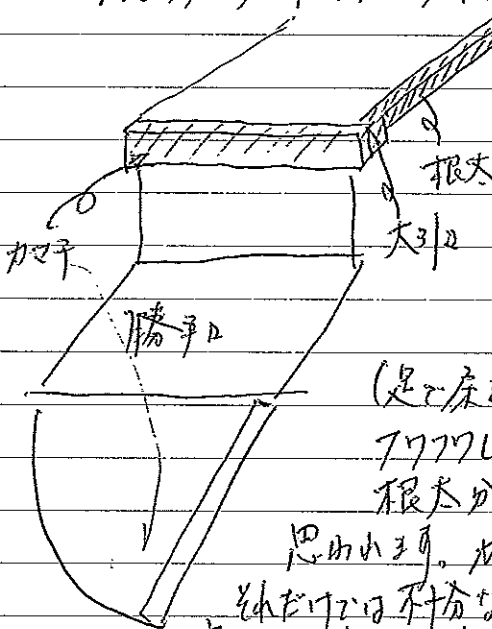
お70周辺以外には自アリは付いていませんでした。

1日調査していただいたため、今日着いたところから

1丈ありです。下図を参照してください。

自アリの侵入は床下に付いた
ところ(荷物をかけた)

勝手口の部分が蟻害の
スズメバチの状態に付いた。

又、洗剤料土の付着状態

(足で床を踏みつけたところ)をみると、床が
フワフワしてあります。お70に一番近い
根太が蟻害にあり、弱く付いていると

思われます。勝手口への交換も可能ですが

排水口への不具合工事と思われ、その際でしたら
部分的に床材を撤去して下地から交換し、部分的に

不具合箇所を撤去すると思われ。しかし、半日強の作業に
かかるため、ご迷惑をお掛けする可能性があります。ご了承下さい。

ご提案の通り、施工をお願い致します。

半日強の工期の延長と費用発生は
止むを得ないと考えます。
